**Poruchy mechanizované výztuže GLINIK 06/15-POzS  
nasazené na Dole Paskov a návrhy na jejich odstranění**

Malfunfunctions of mechanising reinforcement GLINIK 06/15-POzS placed  
in Paskov Coal Mine and suggestions how to eliminate them

Autoreferát disertační práce

Ostrava 2011

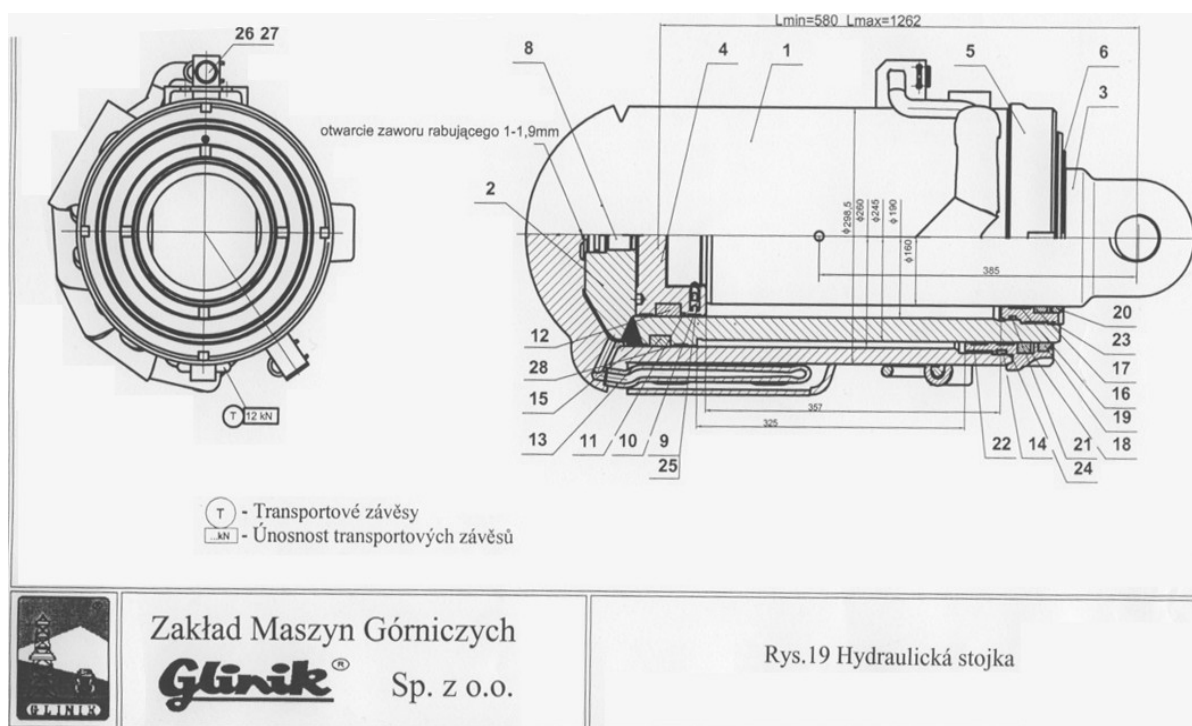
**Obr. 8** Zdrojový výkres pro zpracování modelu hydraulické stojky [2]

Po dvouletém provozu mechanizované výztuže GLINIK došlo na hydraulickém systému ještě k jedné vážné závadě. Na hydraulické stojce, která se nacházela přibližně v třetině porubu, se objevila trhlina. Roztržení stojky bylo ojedinělé, ale na několika dalších stojkách došlo ke zvětšení průměru vnějšího pláště.

Podobně jako u rohových válců byl hlavní problém v nedostupnosti technické dokumentace. Výrobce ji odmítl dodat. Při tvorbě modelu se muselo vycházet z rysu 19 v technicko-provozní dokumentaci (naskenovaný rys je na obrázku 8). Chybějící rozměry byly zjištěny fyzickým měřením funkční hydraulické stojky (obr. 23).

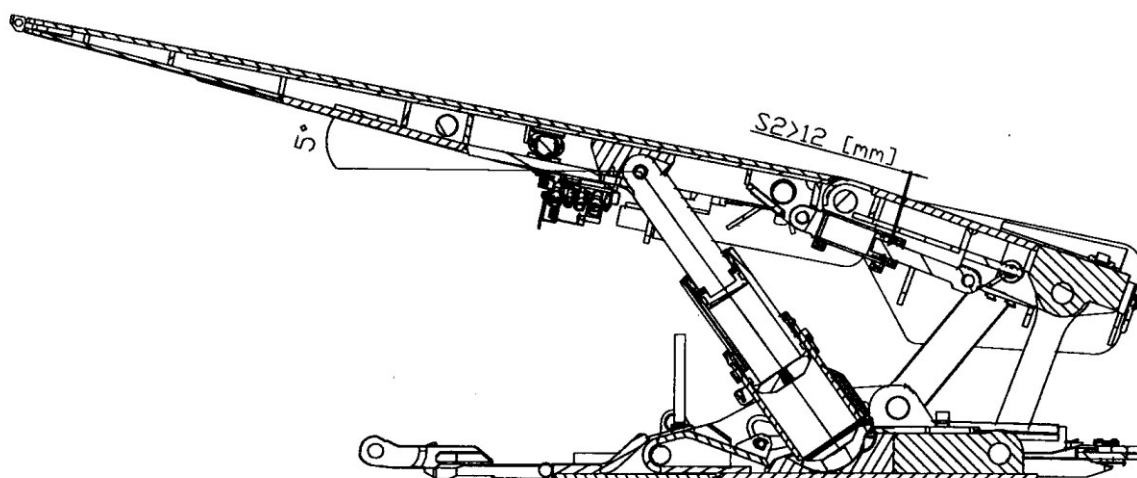
**Obr. 9** Maximální přípustný úhel sklonu stropnice [3]

Nedodržení předepsaných úhlů dle obrázku 8 by vedlo k vysunutí pístu z pístnice a poškození ucpávky. Tato možnost by vysvětlovala poškození rohových válců zařazených v první skupině poškození. K poškození válců zařazených v dalších dvou skupinách podle této úvahy dojít nemohlo, protože ve všech případech k poškození ucpávek nedošlo a nebyly by ani vysvětleny značné deformace na oku pístnice.

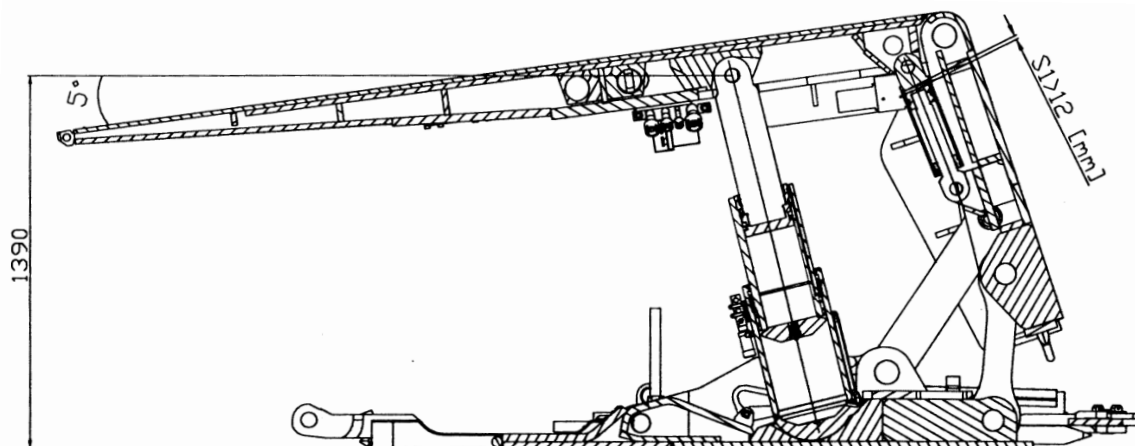
**Obr. 10** Minimální přípustný úhel sklonu stropnice [3]

K obdobné úvaze dojdeme i v případě porušení okrajové podmínky dle obrázku 10. Píst se dostane na dno pístnice a může dojít k vylomení dna případně i k deformaci oka pístnice. Bohužel poloha, která je zachycena na obrázku, nevysvětluje zřetelnou kolizi na pístnicích. Tato kolize byla zaznamenána ve všech případech válců zařazených do druhé a třetí skupiny.

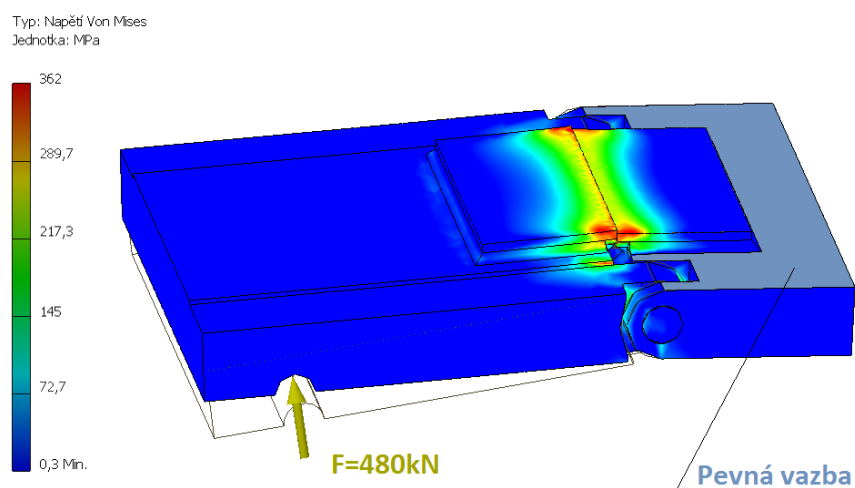
**Obr. 22** Výsledek pevnostní analýzy při podmínce dodržení meze pevnosti

Navržený mechanický doraz byl podroben pevnostní analýze v nadstavbovém modulu softwaru Inventor 2011. Protože modely dílů vzniklé pomocí skenování byly příliš složité na vytvoření sítě pro potřeby MKP, byl vytvořen zjednodušený model závalového štítu a model stropnice. Výpočet je navržen na extrémní situaci, při které by byl závalový štít zablokován nadloží a stropnice by měla nad sebou volný prostor (respektive dotýkala by se stropu nad čepovým spojením stropnice a štítu). Proto byla v sestavě pevná vazba umístěna na vnější stranu závalového štítu. Zatěžující síla byla umístěna ve vzdálenosti 805mm od osy čepu. Tato vzdálenost odpovídá vzdálenosti čepu od kulového uložení hydraulických stojek. Posledním krokem byl návrh zatěžující síly. Součet upínací síly obou stojek je 3398kN. Síla působí na stropnici pod úhlem 45°, takže reálná zatěžující složka je 2400kN. Toto zatížení je sice teoreticky reálné, ale pro mechanický doraz zcela destruktivní. Konstrukčně měnit nebo zvětšovat rozměry by vzhledem k zatížení nebylo možné (z hlediska konečné funkčnosti). Proto byl zvolen opačný postup. Na základě navržené styčné plochy dorazů byla určena maximální zatěžující síla od stojky. Velikost plochy dorazů byla odvozena od plochy, která je brána v úvahu při výpočtu čepů na otlacení. Výsledkem je potřebný průřez plechu mechanického dorazu, který je roven součtu průmětů kontaktních ploch čepů a ok závalového štítu. Na obrázku 22 je výsledek pevnostní analýzy, která je provedena s podmínkou dodržení meze pevnosti odpovídající běžným konstrukčním materiálům (cca 350Mpa). Výsledkem je zatěžující síla, která této podmínce vyhovuje –  $F=480\text{kN}$ . Hodnota odpovídá dvaceti procentům teoretické síly, kterou by mohla vyvinout hydraulická stojka.

Samotné kolizi pístnice rohového válce se závalovým štítem lze zabránit jednoduchou změnou při montáži výztuže. Jedná se o obrácení polohy rohového válce. Pístnice se do prostoru uložení pístu vejde bez problémů. Opačně dosáhneme většího prostoru pro kolizní část závalového štítu. Nutno podotknout, že tato montážní úprava byla navržena samotnou obsluhou dobývacího komplexu. Srovnatelná a často i v jednom porubu spolupracující mechanizovaná výztuž Hemscheidt má tyto válce obráceně. Usoudili, že se bude jednat o montážní chybu. Při srovnání s montážní dokumentací tato chyba nebyla potvrzena. Podobný dotaz byl vznesen i na výrobce. Ten chybu odmítl. Přesto byly provedeny pokusy s obrácením rohových válců a nutno přiznat, že byly úspěšné.

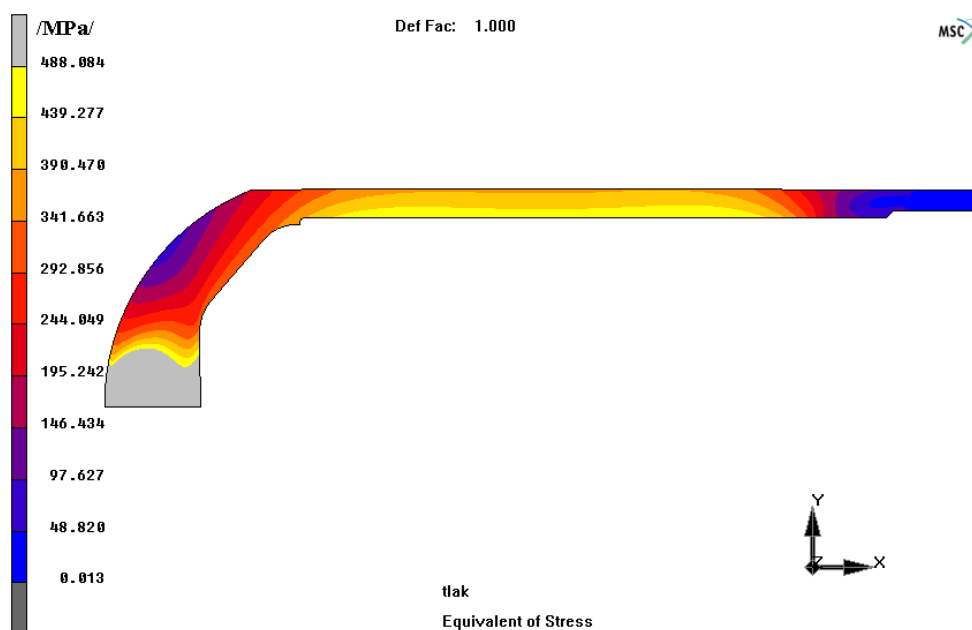
**Obr. 24** Napětí dle teorie HMH ve vnějším plášti při tlaku  $p = 60$  MPa

Celkový výpočet byl rozdělen na 22 kroků proměnlivé délky a řešen pomocí Newton-Raphsonovy metody. Úloha je vlivem složitých okrajových podmínek mechanického kontaktu, velkých deformací a materiálových závislostí nelineární. Na obrázku 24 je vidět průběh napětí dle teorie HMM ve vnějším plášti při tlaku  $p = 60$  MPa. Z výpočtu jsou zřejmé téměř lineární závislosti  $\sigma_{\text{HMH}} = f(p)$  a  $u_r = f(p)$ .
